## Wasserstoffinduzierter Bruch in gebeiztem Stahl

Im aktuellen Fall ist ein Außen-Sicherungsring während seines Einsatzes gebrochen. Um der Bruchursache auf den Grund zu gehen, haben wir das Teil rasterelektronenmikroskopisch inspiziert (→ [REM](#)), wodurch folgende Fragen geklärt werden konnten:

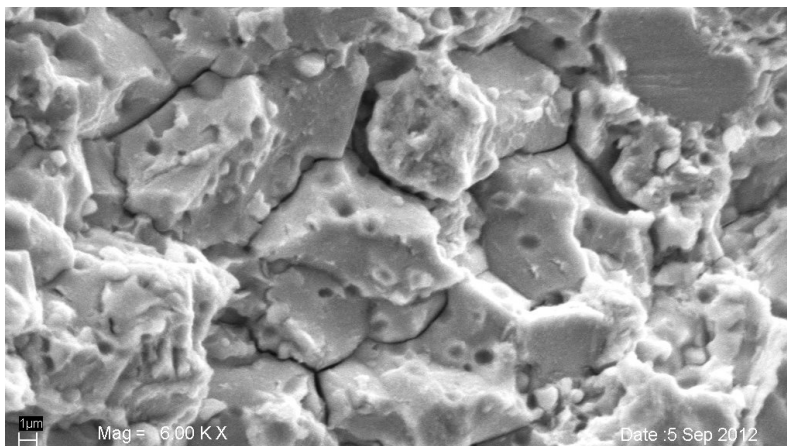
REM-Bild 1: Sicherungsring,  
Bruchfläche, interkristallines  
Bruchbild mit klaffenden  
Korngrenzen

Bild 1 liefert die Antwort auf den Zusammenhang zwischen den Bruchmerkmalen und der Ausfallursache: Zu sehen ist ein interkristallines Bruchbild mit klaffenden Korngrenzen sowie Restduktilitäten (duktile Haarlinien) und Mikroporen auf der Oberfläche der einzelnen Körner. Die Merkmale sind zwar durch die bereits erfolgte

Korrosion (→ Korrosion) der Bruchfläche etwas überlagert, allerdings noch ohne weiteres erkennbar.

Die Merkmale sprechen für ein Einwirken von Wasserstoff auf das Stahlmaterial, die sogenannte Wasserstoffversprödung. Der Wasserstoff diffundiert als Atom oder Proton in das Metallgitter ein, wobei die Korngrenzen des Werkstoffs den geringsten Diffusionswiderstand bieten und deshalb bevorzugt verspröden. Die versprödende Wirkung beruht auf der Einlagerung des Wasserstoffs zwischen den Gitteratomen und der dadurch hervorgerufenen Verzerrung der Gitterstruktur, was einer Sprengwirkung mit Drücken im Bereich von mehreren 1000 bar entspricht. Der Wasserstoff favorisiert dabei bereits verzerrte, d.h. gehärtete (→ Härte) oder kaltverformte Stellen.

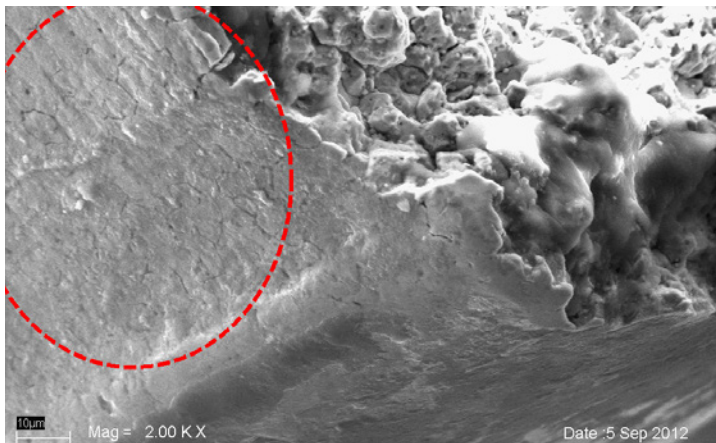
REM-Bild 2: Sicherungsring,  
Bruchkante, Ringoberfläche  
mit freigelegten Korngrenzen

Bild 2 gibt Hinweise auf die Vorschädigung bzw. die prinzipielle Vorgeschichte des Sicherungsringes bis zum Bruch: Die auf der Ringoberfläche erkennbaren, freigelegten Korngrenzen weisen auf einen Beizprozess hin. Im Beizprozess entstehen Wasserstoffatome (bzw. Protonen), welche die Wasserstoffversprödung des Stahlmaterials ermöglichen. Die Tatsache, dass der Ring nicht bei der Montage, sondern erst während seines Einsatzes im Food-Bereich gebrochen ist, ist dadurch zu erklären, dass das Bauteil ursprünglich nicht gebeizt war. Es befand sich jedoch in einer Umgebung, die ein Anbeizen der Stahloberfläche erlaubte: Aggressive, saure Medien in der Umgebung des Rings führten zum bereits erwähnten Angriff auf die Korngrenzen des Stahlmaterials.
