# ACL NEWSLETTER **Nº 55** // OKTOBER 2014

Korrosion im „Streifen-Look“

## Eine dekorative Form der Spaltkorrosion

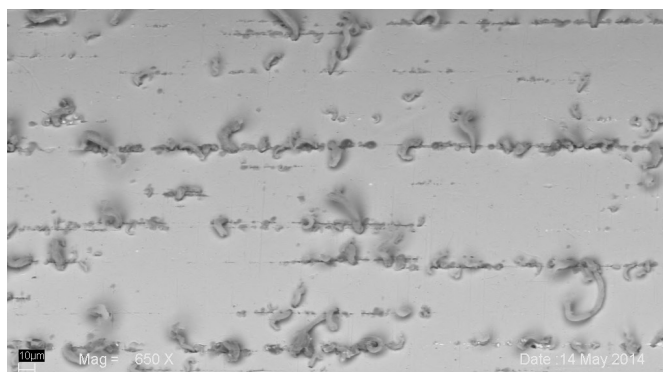
REM-Aufnahme: Oberfläche einer Welle (Werkstoff 1.4034) mit zeilig ausgeprägter, chloridinduzierter Korrosion

Die Oberfläche einer Welle aus Chromstahl fiel durch zeitig ausgeprägte, rostfarbene Beläge auf. Mittels REM/EDX-Analyse konnte festgestellt werden, dass es sich bei diesen Belägen um Korrosionsprodukte des Wellenmaterials handelt. Auslöser der Korrosion war der Kontakt der Welle mit Salzsäure (→ [chloridinduzierte Korrosion](#)).

Insbesondere beim Einsatz in korrosiver Umgebung ist also unbedingt darauf zu achten, dass konstruktive oder verarbeitungsbedingte Spalte aller Art vermieden werden. Im vorliegenden Fall könnte z. B. ein Stahlwerkstoff mit geringerem Schwefelgehalt eingesetzt werden. Auch sollte auf eine feine Verteilung von Mangan und Schwefel in der Stahlmatrix (→ [Wärmebehandlung](#)) geachtet werden.

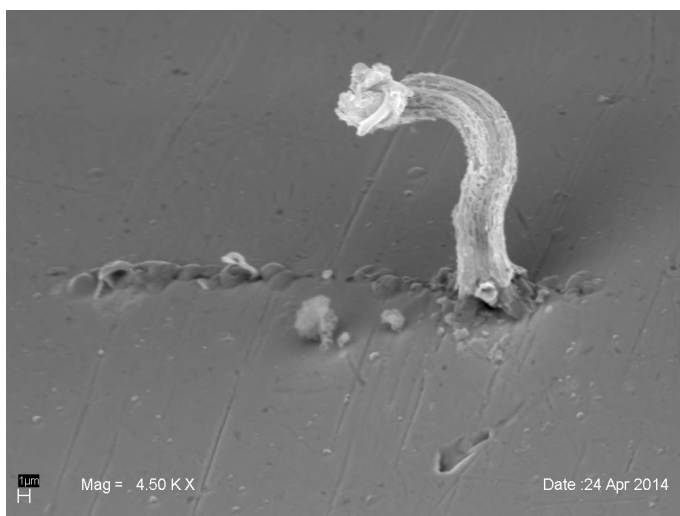
Die zeitliche Struktur der Korrosionsprodukte ist auf die Anwesenheit grober Mangansulfid-Zeilen im Stahlmaterial zurückzuführen. Mangansulfid-Zeilen, die an der Oberfläche der Welle liegen, sind durch die mechanische Bearbeitung der Welle bei ihrer Herstellung „angeschnitten“ worden. In den dadurch freigelegten Spalt zwischen Stahlmaterial und Mangansulfiden konnte Salzsäure eindringen und dort die erwähnte Spaltkorrosion auslösen.

REM-Aufnahme: Wellenoberfläche im Detail, chloridhaltiges Korrosionsprodukt im Bereich einer Mangansulfid-Zeile
