Thermische Materialveränderungen

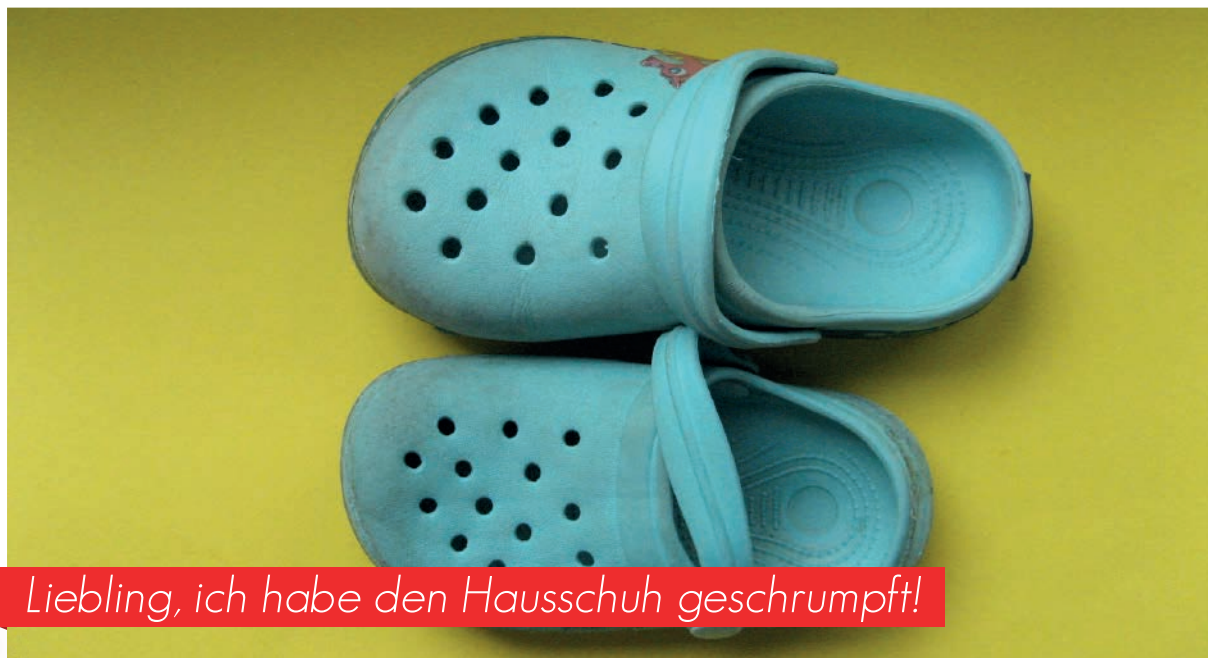
Zusammen mit einem Berg Wäsche war einer der Schuhe in die Waschmaschine und anschließend mit in den Trockner gelangt. Nach dem Trocknen hatte der Hausschuh zwar leicht an Farbintensität gewonnen, aber mehrere Zentimeter Länge und Breite eingebüßt sowie deutlich an Volumen verloren.

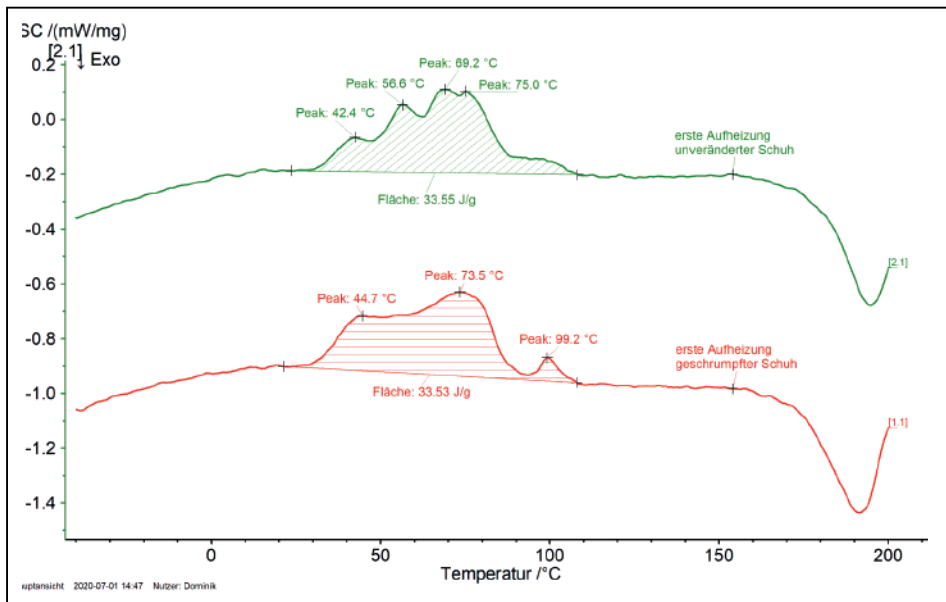
DSC-Kurven der ersten Aufheizung auf 200°C des ursprünglichen (grün) und des getrockneten Schuhs (rot)

Wie der Kurvenvergleich in Abb. 1 zeigt, sind ab ca. 30°C endotherme Vorgänge (z. B. Aufschmelzen des Polymers) erkennbar. Beim „geschrumpften“ Schuh (rote Kurve) sind die Effekte schwächer ausgeprägt als beim ursprünglichen Schuh (grüne Kurve). Dies deutet auf eine bereits erfolgte Erwärmung hin. Das Trocknen hat aber offensichtlich nicht ausgereicht, um das Material vollständig aufzuschmelzen. Dies belegt der Vergleich der grünen (erste Aufheizung) und der magenta farbigen Kurve (zweite Aufheizung) in Abb. 2. Hier hat sich die Form des Schmelzpeaks nochmals deutlich geglättet und eingeebnet.

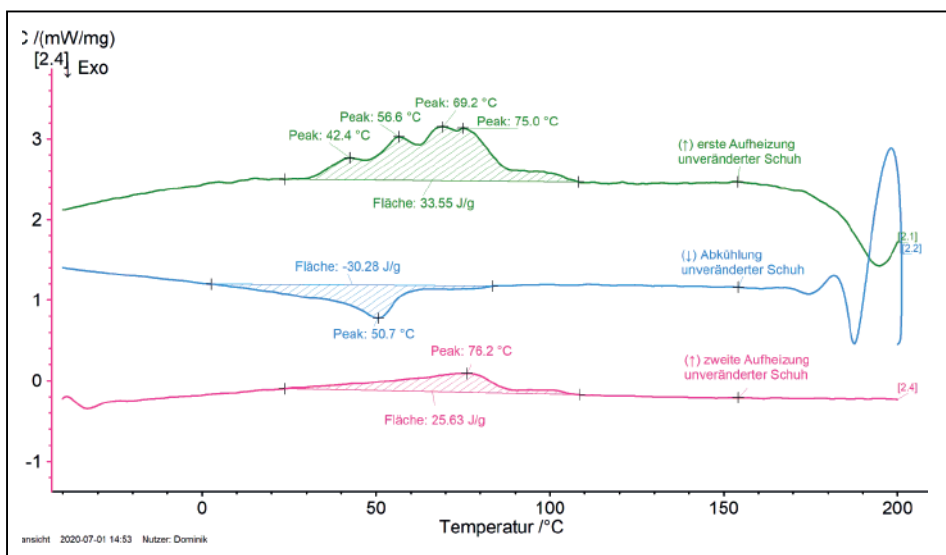
DSC-Kurven der ersten und zweiten Aufheizung sowie der Abkühlung des ursprünglichen Schuhs

Die Veränderung zwischen dem ersten und dem zweiten Aufheizen während der DSC-Analyse (Abb. 2) zeigt weiter, dass der Trockneraufenthalt allein nicht ausreicht hat, um das im Schaum enthaltene Gas vollständig zu entfernen. Dazu musste das Material noch stärker und über einen längeren Zeitraum erwärmt werden.

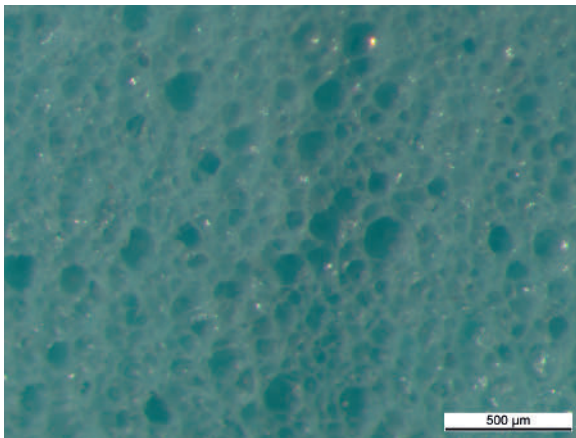
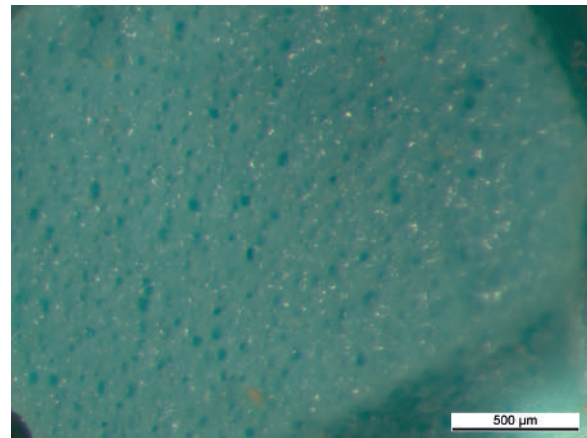
Die eigentliche Schrumpfungursache konnte zunächst durch das Erweichen bzw. Aufschmelzen des Schuhmaterials im Trockner nicht vollständig erklärt werden. Dazu war ergänzend ein Blick durch das Mikroskop nötig. Dort zeigt sich, dass die Schuhe aus geschäumtem EVAC gefertigt wurden (Abb. 3). Durch das Aufheizen konnte ein Teil des im Schaum eingeschlossenen Gases entweichen und der Schuh schrumpfte auf seine jetzige Größe.

Mikroskopbilder der Schnittflächen durch das ursprüngliche Schuhmaterial (links) und das Schuhmaterial nach der DSC-Messung bei 200°C (rechts)

Diese Porenschrumpfung ist irreversibel. Leider lässt sich der kleinere Hausschuh nicht mehr aufpumpen!
