Erst eins, dann zwei, dann drei, dann vier ...

Feststellung der Reihenfolge mehrerer Brüche in einem Formteil

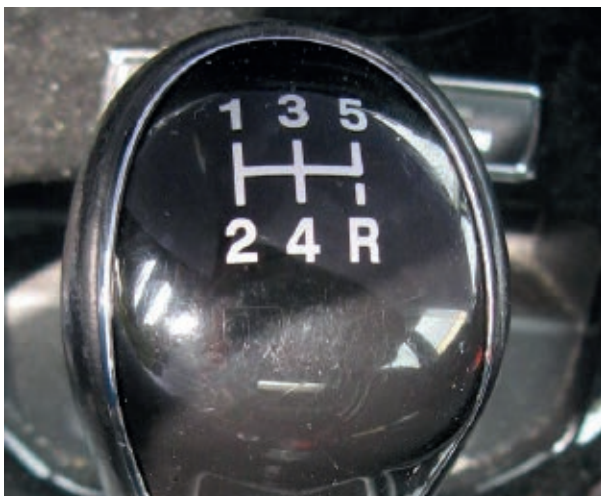
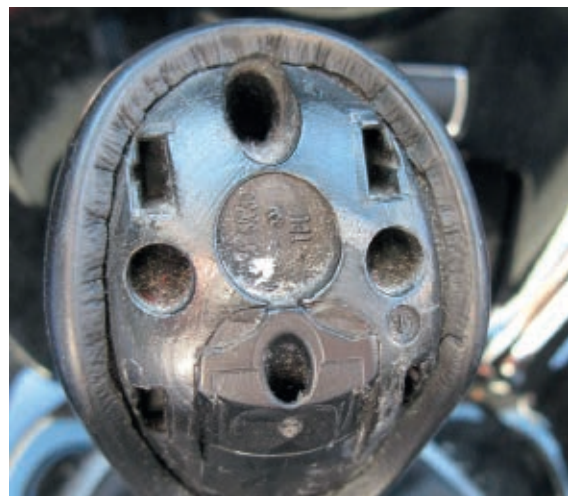
Die Abdeckung besteht aus einem metallisierten Acrylnitril-Butadien-Styrol-Polymer (ABS), das mit einem schwarz eingefärbten Polycarbonat-Formteil (PC) über vier Rasthaken am Schaltknauft verankert ist.

Alle vier Rasthaken aus PC sind gebrochen. Bereits die stereomikroskopische Begutachtung der entstandenen Bruchflächen liefert dazu einige Details.

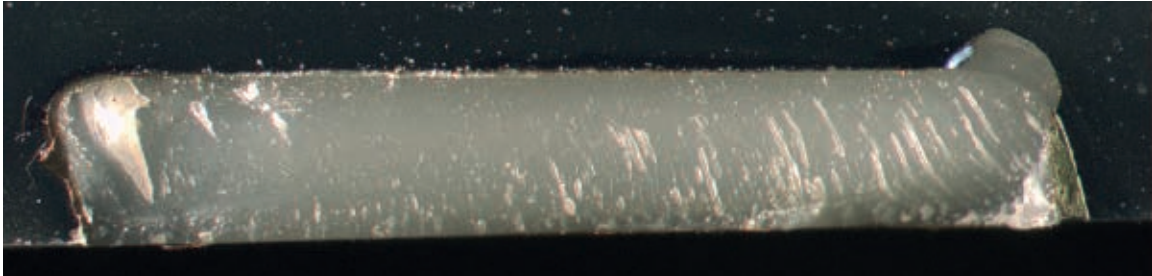
Bruch 1 zeigt ein verformungsarmes sprödes Bruchbild. Der Bruch verlief von außen nach innen (bezogen auf den Schaltknopf in Einbaulage), d. h. der Bruchbeginn liegt im Bereich des „ersten Gangs“.

Eine Erklärung für das Auftreten des ersten (spröden) Bruchs ist der Einfluss von Lösungsmitteln auf das Polycarbonatmaterial, aus dem die Abdeckung gefertigt wurde (spannungsrissbedingter Bruch). Vielleicht hat der Besitzer versucht, Handcreme am Schaltknopf mit viel Spiritus oder Glasreiniger zu entfernen oder den Schaltknopf mit alkoholhaltigem Desinfektionsmittel gereinigt?

Eine weitere Erklärung für den beobachteten Sprödebruch (Bruch 1) ist der Einfluss tiefer Temperaturen, z. B. beginnende Rissbildung in den kalten Wintermonaten (Tiefemperaturbruch / spröder Gewaltbruch).

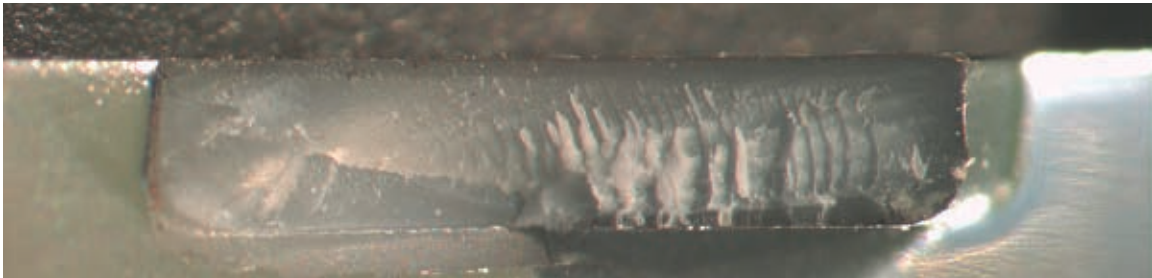
Im Anschluss daran erfolgte Bruch 2 (Bereich „fünfter Gang“). Hier ist nur der obere Teil spröde gebrochen, im unteren Teil treten zunehmend die Merkmale eines duktilen Gewaltbruchs auf.

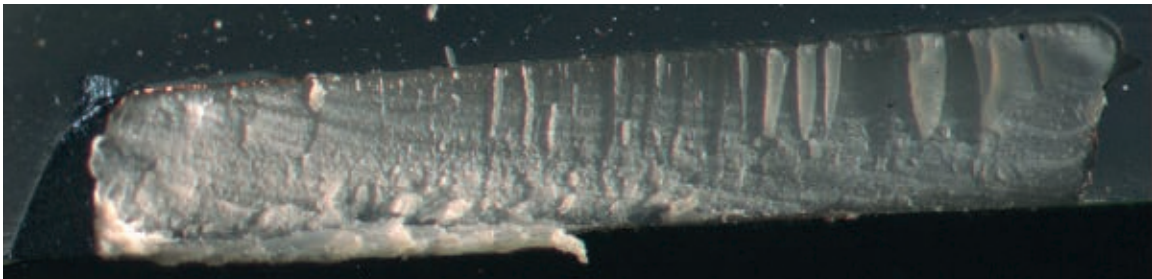
Noch deutlicher werden die duktilen Strukturen beim Übergang zu den Brüchen 3 (Bereich „zweiter Gang“) und 4 (Bereich „Rückwärtsgang“). Hier nehmen die duktilen Anteile jeweils weiter zu. Insbesondere beim Bruch 3 erkennt man an der Anwesenheit von ausgeprägten Schwingungslinien im Bruchbild, zusätzlich

auch noch den Einfluss einer periodisch wechselnden Belastung, d. h. eines sog. Schwingungsbruchs (Wackeln an der Abdeckung, nachdem sich die beiden oberen Rasthaken bereits gelöst haben). Dies erklärt, weshalb sich die Ablösung der Abdeckung bereits Tage zuvor angekündigt hat. Beim Bruch 4 besitzt die gesamte Bruchfläche das Aussehen eines duktilen Gewaltbruchs. Dieser stellt somit den „Restbruch“ (vollständige Ablösung der Abdeckung) dar.
