## Wenn einer eine Reise tut ...

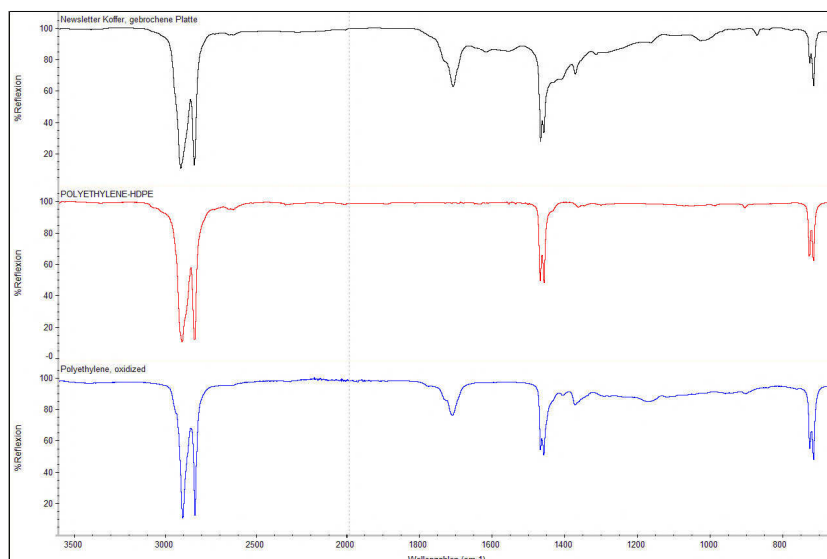
IR-Spektrum des Koffer-  
materials (schwarz) im  
Vergleich zu Spektren  
von Polyethylen (rot) und  
oxidiertem Polyethylen  
(blau)

Das Spektrum stammte eindeutig nicht von PC, sondern von Polyethylen. Außerdem waren Zusatzbanden vorhanden, die auf eine Oxidation des Polymers hinweisen.

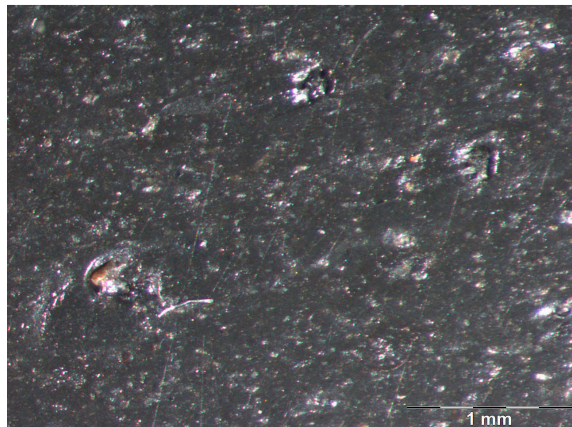
Die genauere Betrachtung des Materials unter dem optischen Stereomikroskop offenbarte Verblüffendes: In der PE-Matrix befanden sich viele Einschlüsse, wie z. B. Steinchen. Die Bruchflächen wiesen ebenfalls Einschlüsse und ein sehr sprödes Bruchbild auf. Lediglich in der Materialmitte befanden sich Hinweise auf duktiles Materialversagen (Weißbruch).

Einschlüsse in der Oberfläche des Koffermaterials

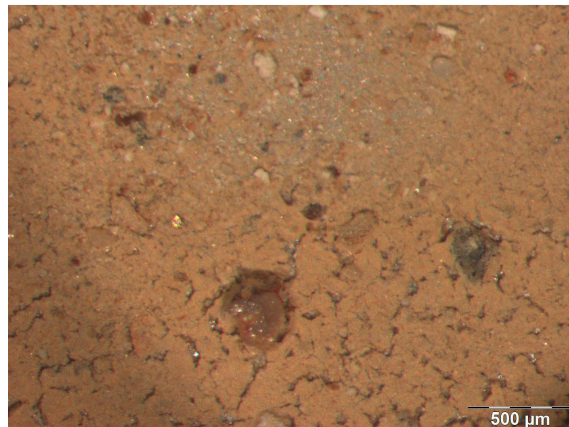
Glührückstand des Koffermaterials

Zur Charakterisierung der Einschlüsse wurde eine Teilprobe mittels thermogravimetrischer Analyse (TGA) untersucht. Es zeigte sich, dass das Koffermaterial ca. 12 % „Füllstoffe“ enthielt. Bei diesen handelte es sich nach näherer Betrachtung im Rasterelektronenmikroskop (REM) und qualitativer Elementbestimmung (EDX) um eine Mischung unterschiedlicher Substanzen. Die EDX-Analyse zeigte, dass u. a. Quarz, andere Silicate sowie calcium-, eisen- und titanhaltige Verbindungen enthalten sind.

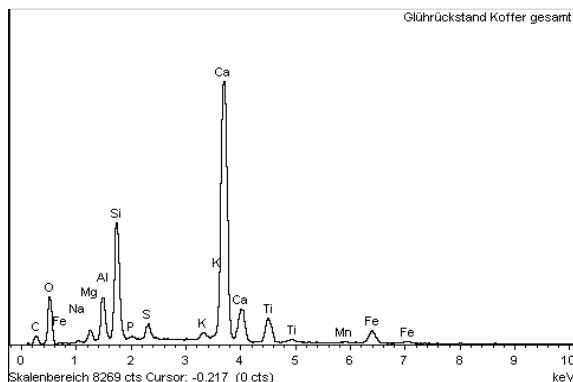
EDX-Spektrum des Glührückstands

Aufgrund der Analysenergebnisse muss davon ausgegangen werden, dass der Koffer zumindest teilweise aus Recyclat der eher schlechten Qualität gefertigt worden ist.

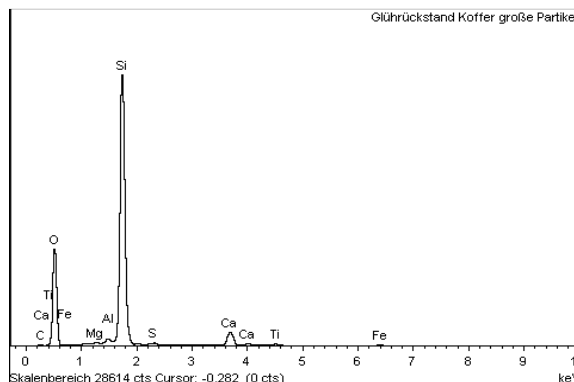
EDX-Spektrum der größten Partikel: Quarz, Silicate
