## Filiformkorrosion – ein Problem beschichteter Bauteile!?

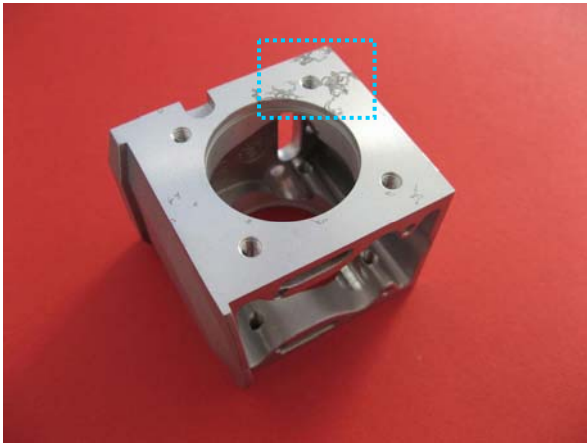
Von einem unserer Kunden erhielten wir ein **unbeschichtetes** Aluminiumdruckgussteil, dessen Oberfläche trotz fehlender Beschichtung die typischen Merkmale der Filiformkorrosion aufwies:

Abb. 1: Aluminiumdruckgussteil mit oberflächlicher Korrosion

Im Fall des unbeschichteten Aluminiumdruckgussteils (s. Abb. 1 und 2) waren die für das Auftreten von Filiformkorrosion relevanten Parameter (hohe Luftfeuchtigkeit, Anwesenheit von ionischen Verunreinigungen, insbesondere Chlorid) durchaus gegeben. Eine Beschichtung des Bauteils lag allerdings nicht vor.

Die Rolle der Beschichtung wurde von Kartonmaterial übernommen, in dem das Bauteil auf dem Seeweg transportiert wurde. In den Bereichen, in denen die Kartonage direkt auf der Aluminiumoberfläche aufliegt, entsteht eine Art „Beschichtungssituation“, die die filiforme Ausprägung der Korrosion ermöglicht. Die für den Elektrolyten benötigten ionischen Verunreinigungen liefert das Kartonmaterial selbst. Die hohe Luftfeuchtigkeit während des Transports extrahiert die im Karton enthaltenen wasserlöslichen Salze.

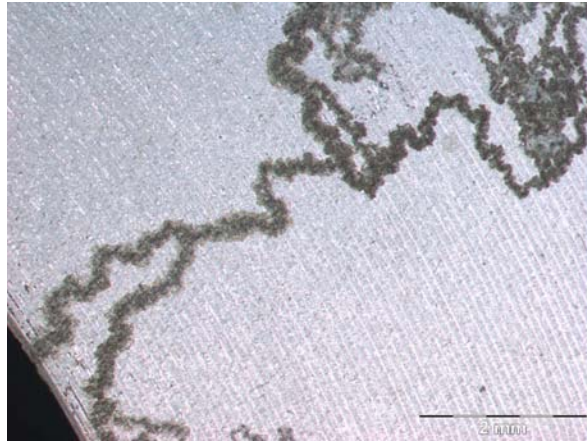
Abb. 2: korrodierte Oberfläche

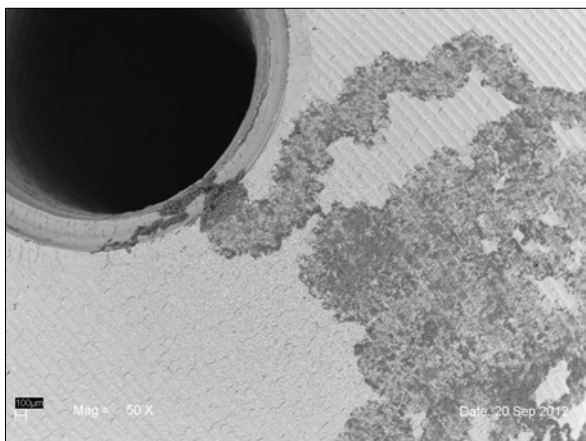
Dieser Sachverhalt kann mittels REM/EDX-Analyse an der korrodierten Bauteiloberfläche (s. Abb. 3) überprüft werden. Die Elementverteilung (s. Abb. 4) der im korrodierten Bereich vorhandenen Beläge zeigt ein deutlich ausgeprägtes Chlorsignal, was auf die Anwesenheit von Chloriden zurückzuführen ist.

Abb. 3: Korrosionsspur ausgehend von einer Bohrung im Bauteil (REM-Aufnahme)

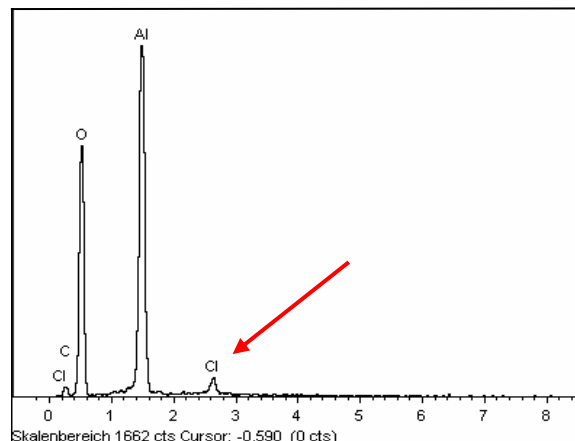
Abb. 4: EDX-Spektrum der Korrosionsspur
