## Erhöhter Übergangswiderstand bei Kontakten in Polyamidgehäusen

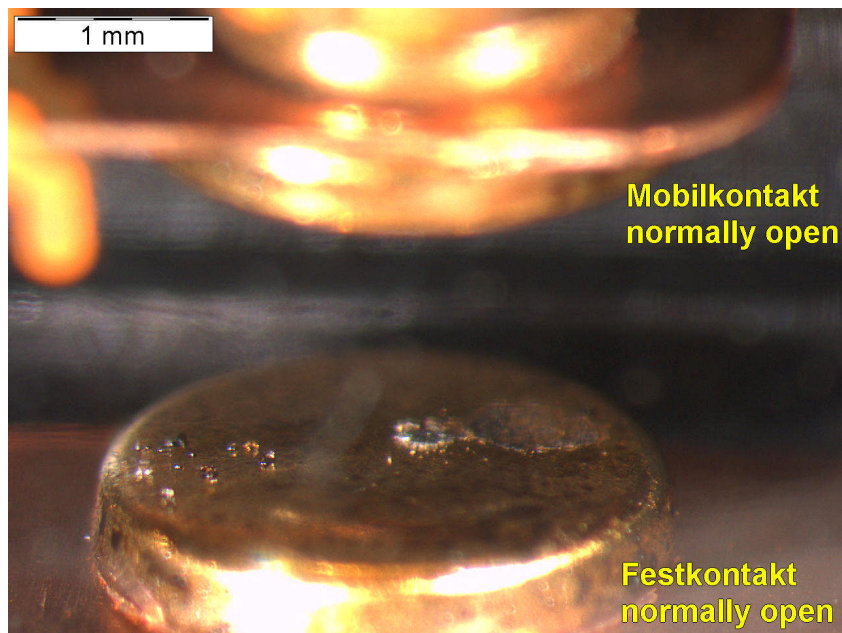
Abb. 1: Kontaktpaar „normally open“ eines schadhaften Relais

Das Relais fiel im Einsatz durch Hochohmigkeit des Kontaktsystems auf. Bei der Sichtung der Kontakte unter dem optischen Stereomikroskop war die Ursache auf Anhieb deutlich erkennbar: Eine massive Verschmutzung der Kontaktflächen!

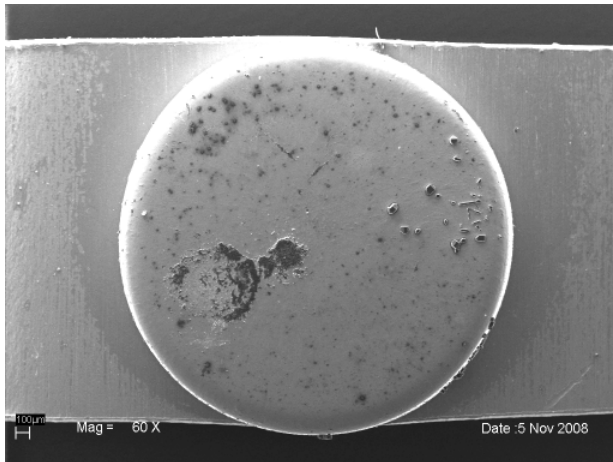
Es handelt sich um massive Verunreinigungen der Kontaktflächen durch Ammoniumphosphat bzw. Ammoniumhydrogenphosphat, d.h.  $(\text{NH}_4)_3\text{PO}_4$  bzw.  $(\text{NH}_4)_2\text{HPO}_4$ .

Abb. 2: Verschmutzter Festkontakt „normally open“ (REM-Bild)

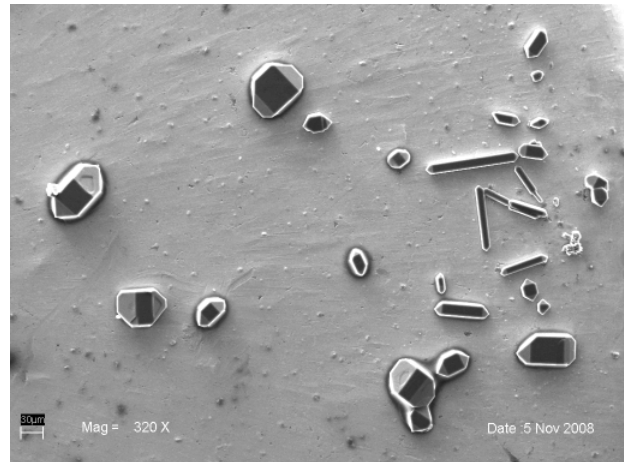
Abb. 3: Festkontakt "normally open", kristalliner Belag auf Kontaktfläche (REM-Bild)

Trotz sauberen Arbeitens bei der Montage der Relais können derartige Beläge auftreten. Grund dafür ist der Einsatz eines mit rotem Phosphor flammgeschützten Polyamidwerkstoffs als Gehäusematerial des Relais. Bei bestimmten Lager- bzw. Einsatzbedingungen kann aus dem phosphorhaltigen Flammenschutz und aus der stickstoffhaltigen Polyamidmatrix in einer chemischen Reaktion Ammoniumphosphat/-hydrogenphosphat gebildet werden, welches dann über die Gasphase auf die Kontakte gelangt und dort auskristallisiert.

Die Folge davon ist dann die beobachtete Erhöhung des Übergangswiderstands und damit verbunden der Ausfall des Relais.

Derartige Schadensfälle können durch die geeignete Wahl der einzelnen Komponenten eines Relais vermieden werden.

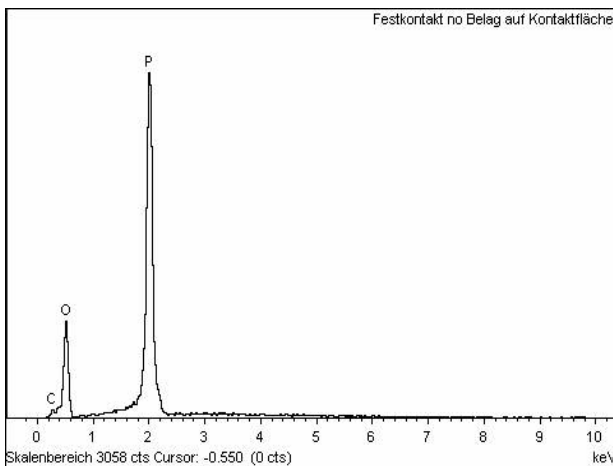
Abb. 4: EDX-Spektrum der Verunreinigungen

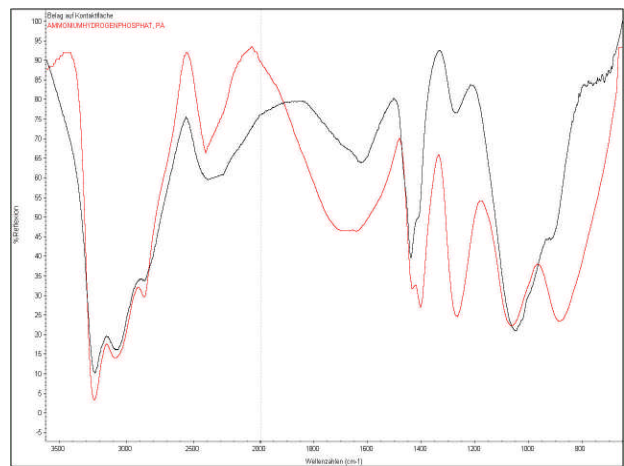
Abb. 5: IR-Spektrum der Verunreinigungen (schwarz) Referenzspektrum  $(\text{NH}_4)_2\text{HPO}_4$  (rot)
