## Wenn einer eine Reise tut ...

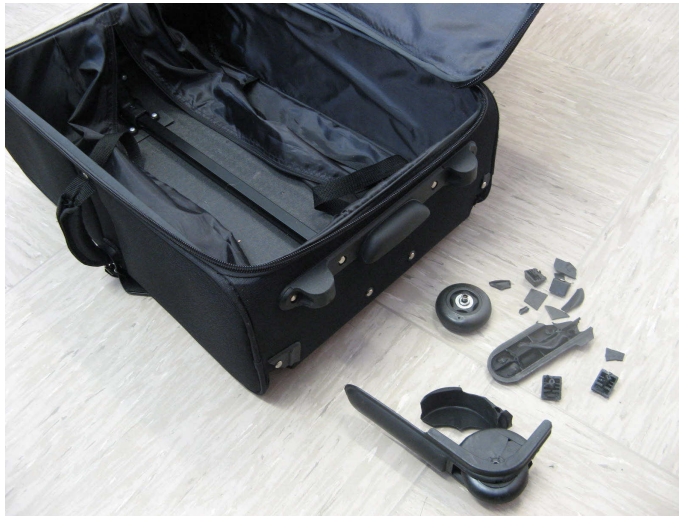
Dass die erste Einschätzung eines Problems nicht immer zwingend die richtige ist, zeigte sich eindrucksvoll in der vergangenen Woche. Ein Kollege kam mit seinem neuen, nun defekten Koffer aus dem Urlaub zurück. Was war passiert? Die Stabilisierungsplatte im Innern, an der auch die Nachziehhollen befestigt waren, löste sich buchstäblich in Wohlgefallen auf. Die schwarze Kunststoffplatte zeigte die Stabilität einer Tafel Schokolade. Zwar schmolz sie nicht bei den sommerlichen Temperaturen, aber sie brach genauso leicht.

Unser erster Verdacht: nass verarbeitetes Polycarbonat. Umso überraschender war dann das Ergebnis der IR-Analyse.

Aufgrund der Analysenergebnisse muss davon ausgegangen werden, dass der Koffer zumindest teilweise aus Recyclat der eher schlechten Qualität gefertigt worden ist.
