Beurteilung der Haftung von Metallisierungen auf gebeizten PC/ABS-Bauteilen

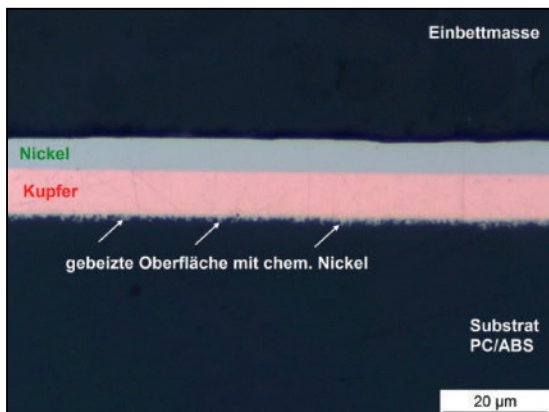
Normale Beizung
des Substrats

Wenn die Beizparameter nicht optimal auf das Bauteil eingestellt sind, kann dies zu einer Unterbeizung (zu wenig gebeizt) oder zu einer Überbeizung (zu stark gebeizt) führen. Die folgenden Schlibfbilder zeigen Beispiele für eine normale Beizung (Bild 1) und für eine Überbeizung (Bild 2). Bei der Überbeizung ist die Oberflächenstruktur so geschwächt, dass die verbliebenen Stege leicht brechen können - die Folge ist eine verringerte Haftfestigkeit.

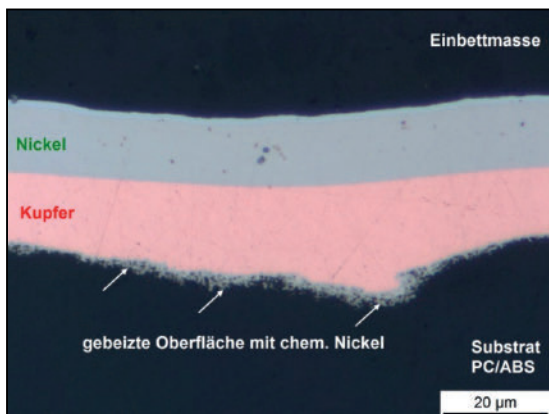
Überbeizung des
Substrats
